## 火災発生防止の取り組みについて(報告)

火災発生の防止に向けた取り組みについて

2024年5月

日本原子力発電株式会社

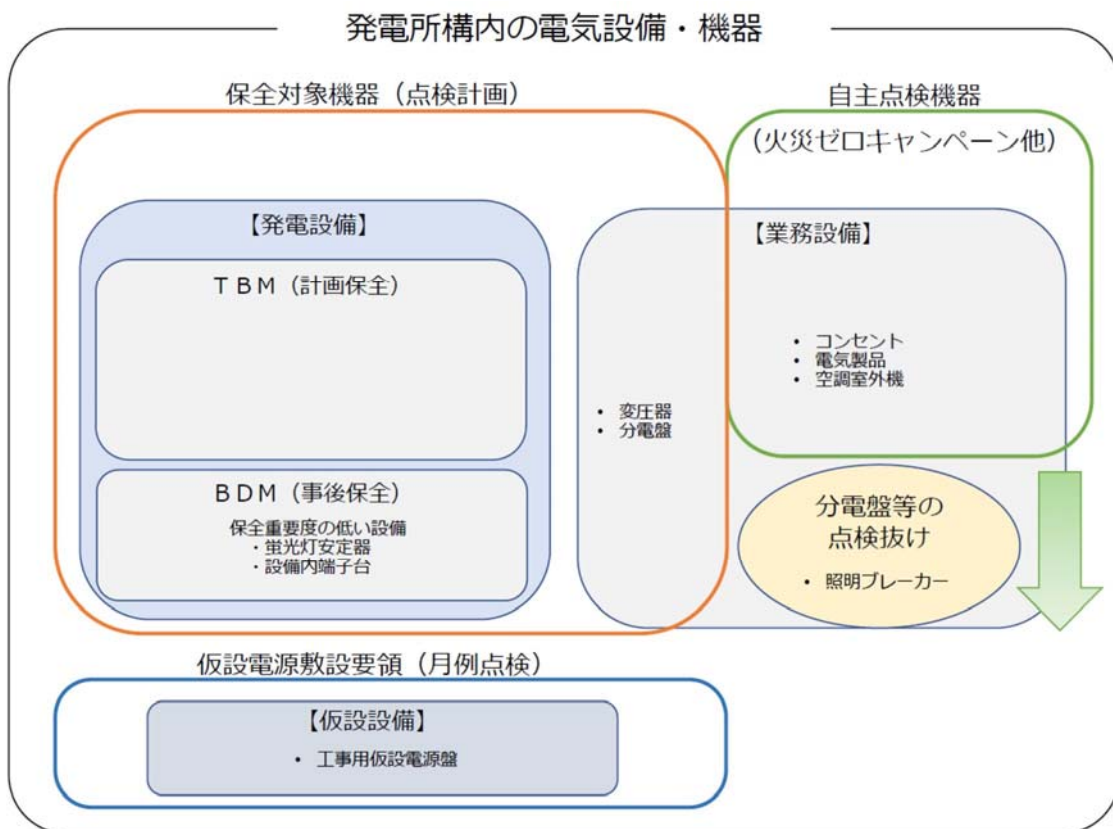
図－２ 発電所構内の電気設備・機器と点検の関係

区分され、また、工事等に伴う一時的な仮設設備が設置される。これらの設備区分に応じて防火に係る点検活動を実施しており、その関係を図－2に示す。

発電設備は点検計画を有しているが、保全重要度の低い設備については、外観目視のみの点検や事後保全（BDM）対象となっている設備が多く、防火の観点からの点検は明確には実施されていない。これら個々の事象については再発防止対策や水平展開により再発の恐れは低いと考えるが、2023年度の火災事象は2022年度報告での共通要因である業務設備に加えて保全重要度の低い発電設備に集中して発生しており、これらの設備も含めて電気火災発生リスクを低減する活動を展開することが望ましい。

一方、業務設備のうち定期的に点検が行われている一部の設備は点検計画を有しているが、多くの設備・機器は事後保全（BDM）のため点検計画は有しておらず、火災ゼロキャンペーン等の自主点検活動で対応していた。事象⑦の照明用ブレーカーは、自主点検対象として抽出できていなかったことから、同様の電気設備がないか調査したところ、約150の分電盤等が照明用ブレーカーと同様に点検対象から漏れていたことが判明した。これらについては、今後確実に点検対象に追加するとともに、定期的な点検対象リストの更新を行っていく必要がある。

仮設設備については、仮設電源敷設要領に基づき月例点検を規定している。なお、昨年度の対策として、屋外非密閉性電気品については停電点検を行うこととしていたが、水平展開を限定することで非対象設備から火災が発生した点も踏まえ、屋外非密閉性電気品に限定せず一律の停電点検を行うことが望ましい。

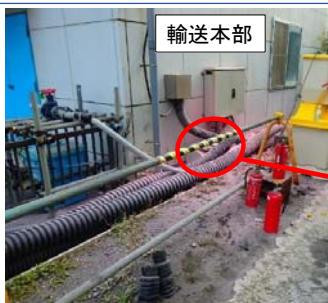
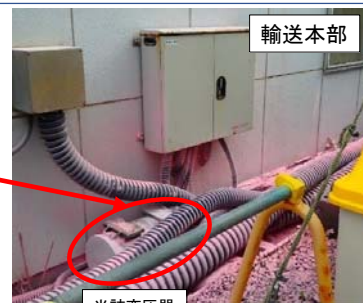
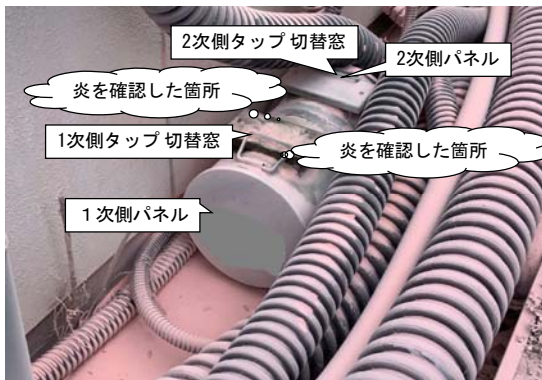
事象①：輸送本部脇の変圧器における火災について（1/4）

【事象概要】2022年9月13日7時48分頃輸送本部※1付近で朝礼前に清掃活動を行っていた協会社社員3名※2が、輸送本部脇変圧器※3から炎（変圧器の上部2箇所から、高さ約20cm～25cm）が発生していることを確認した。このため、協会社社員は消火器にて消火活動を行い、7時52分頃炎を消し止めたことを確認するとともに並行して7時50分に当社監視所に連絡した。連絡を受けた当社監視所は公設消防に7時53分（覚知時間）通報した。

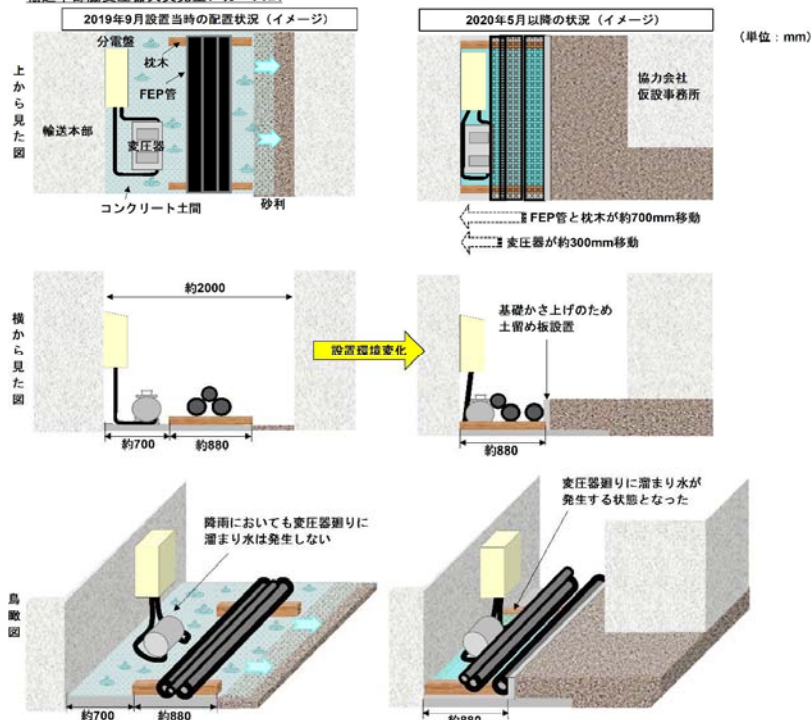
輸送本部脇変圧器火災発生メカニズム

以下が重畳したことによりトラッキング現象の発生・進行を防げなかったことによるものと推定する。

- ①当該変圧器に対する不十分な点検計画  
 当該変圧器は点検計画に基づき1年に1回の外観点検は実施していたものの電気品の観点からの点検が不足していたため、塵埃の堆積や塩分の付着に気付かなかった。また、輸送本部の施設管理の重要度に応じて点検項目を外観点検と定めていたが、屋外電気品に対する電気火災防止の観点での点検内容に不足があった。
- ②当該変圧器設置環境の変化に対する認識不足  
 当該変圧器の移動に伴い設置環境が変化することで変圧器下部が没水することとなったが、設置後の電気品に対する点検時の具体的な着目点および手順が明確になっていなかったことから点検時に変圧器の異変に気づくことができず、結果として変圧器内部を湿潤環境としてしまった。

当該変圧器については健全な同等品に交換し、没水環境や湿潤環境等劣悪環境とならない場所に設置することとする。また、当該変圧器は外観点検を実施してきたが、外観点検（1年に1回）については没水環境や湿潤環境等劣悪環境にないことを具体的な着目点として追加するとともに、新たに停電点検を行うことを社内規程（点検計画作成手引書）に基づき点検周期や点検内容を定めた点検計画に反映した。

なお、今回の事象を踏まえ、点検周期についてはこれまで停電点検を実施し健全性を保ってきた他の電気設備・機器毎に定めた停電点検の周期やその点検結果の状況から評価し、当該変圧器については2年に1回と見直して健全性を維持していく。また、定期点検の結果により、機器の塵埃・塩分等の付着状況や経年劣化等の状況に応じて、適宜点検計画を適切に見直すことで、保守管理の適正化を図っていく。

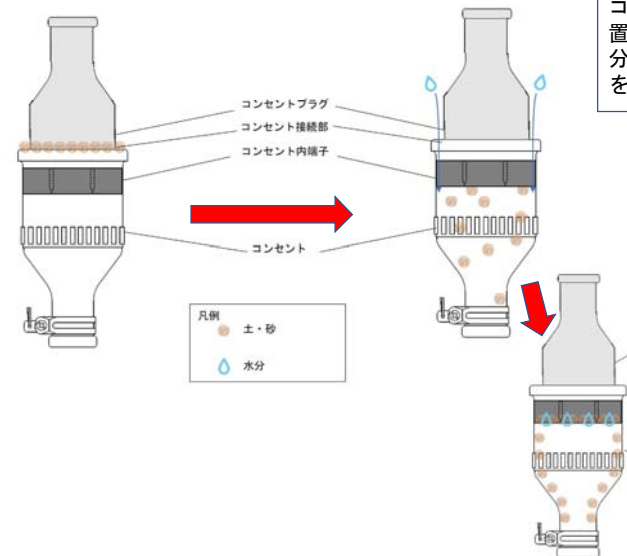
事象②：屋外照明コンセントからの発煙について（2/2）

コンセント内部への水分及び異物（土・砂）流入防止意識の不足コンセント内部への水分及び異物（土・砂）流入防止意識が不足していたため、当該コンセントをメーカー推奨とは逆向きにコンセントが上向き、コンセントプラグが下向きとなるように設置した。結果してコンセント接続部より水分及び異物（土・砂）が流入しやすい環境を作り出した。

本事象に鑑み、屋外でのコンセント使用については、①で示した対策に留意するよう所員及び協力会社に周知するとともに、当社所員においても日々の巡視、工事監理等での注意すべき着目点として周知し注意喚起を行う。

特に発電所で実施している発電所管理職層による現場ウォークダウンでは、設置環境の確認を視点として追加し強化していく。

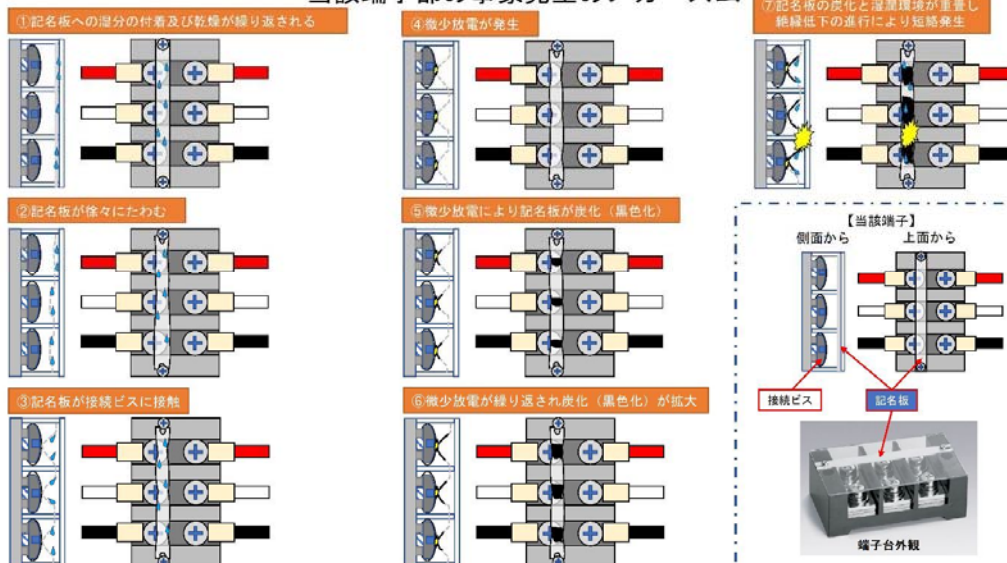
当該端子部の事象発生メカニズム

・湿分が取り込まれる環境において、湿分が変形する材質の記名板を使用したことにより記名板が変形した。変形した記名板が端子に接触したため、記名板の炭化が進行し最終的に相间短絡が発生し火災に至った。

当該端子台、当該ケーブル等設備の復旧に必要な部位の修繕を実施する。また、今回の事象の原因となった記名板の変形による短絡事象を防止するための調達管理として、端子台又は端子台を有する設備等については、記名板が導電部に影響しない構造の端子台でなければ調達できないルールを構築した。

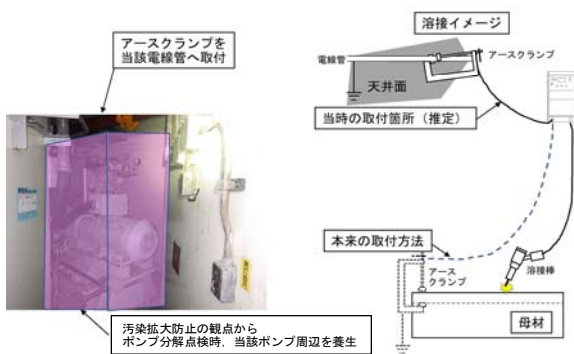
①不適切な箇所（電線管）への溶接機のアースクランプの取付

1989年以前  
・当該ポンプは分解点検時に溶接を必要としていた。  
・溶接のアースクランプは母材に取り付けるところ天井部の電線管に取り付けた。

・溶接作業時に接触等により当該電線管に取り付けたアースクランプが脱落した。  
・脱落する瞬間わずかな間隙が発生した際にアースクランプと当該電線管の間にアークが発生。  
・溶接作業時のアースクランプの取り付けが不完全な状態であった時に、電気抵抗が増大し、アースクランプ接触面の当該電線管部が高温となり、当該ケーブルの被覆のうち、当該電線管と接触する部位は熱により、約10cmの範囲で当該電線管内部に溶着した。

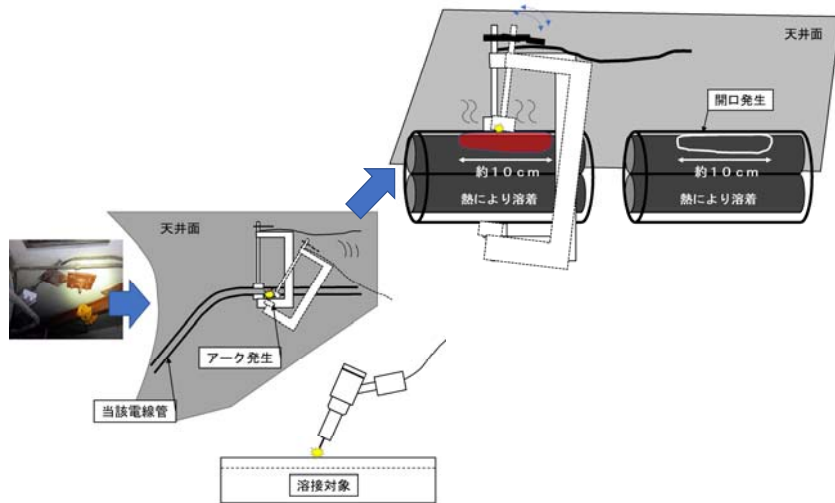
②溶接中のアースクランプ脱落時におけるアークによる当該電線管開口の発生

- ・開口が発生した際に、開口面に位置する当該ケーブルの被覆及び電線の一部に溶融、または断線等の損傷が発生した。
- ・完全には断線せず、当該ポンプ室の照明は使用継続。
