## 火災発生防止の取り組みについて(報告)

火災発生の防止に向けた取り組みについて

2024年5月

日本原子力発電株式会社

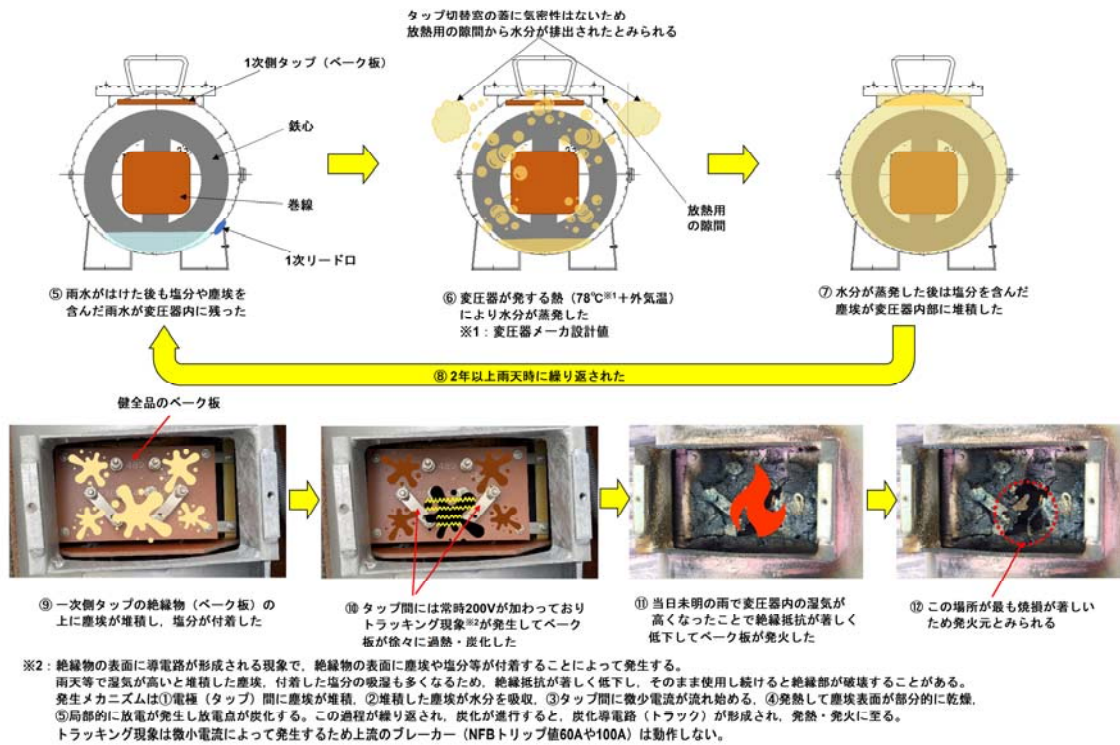
以下が重畳したことによりトラッキング現象の発生・進行を防げなかったことによるものと推定する。

- ①当該変圧器に対する不十分な点検計画  
 当該変圧器は点検計画に基づき1年に1回の外観点検は実施していたものの電気品の観点からの点検が不足していたため、塵埃の堆積や塩分の付着に気付かなかった。また、輸送本部の施設管理の重要度に応じて点検項目を外観点検と定めていたが、屋外電気品に対する電気火災防止の観点での点検内容に不足があった。
- ②当該変圧器設置環境の変化に対する認識不足  
 当該変圧器の移動に伴い設置環境が変化することで変圧器下部が没水することとなったが、設置後の電気品に対する点検時の具体的な着目点および手順が明確になっていなかったことから点検時に変圧器の異変に気づくことができず、結果として変圧器内部を湿潤環境としてしまった。

なお、今回の事象を踏まえ、点検周期についてはこれまで停電点検を実施し健全性を保ってきた他の電気設備・機器毎に定めた停電点検の周期やその点検結果の状況から評価し、当該変圧器については2年に1回と見直して健全性を維持していく。また、定期点検の結果により、機器の塵埃・塩分等の付着状況や経年劣化等の状況に応じて、適宜点検計画を適切に見直すことで、保守管理の適正化を図っていく。

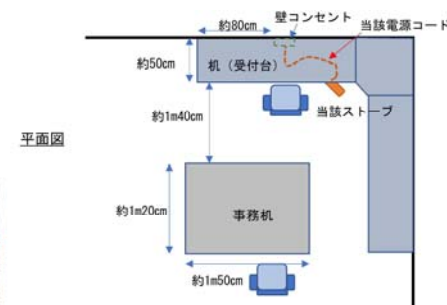
当該電源コード

当該ストーブの寸法  
高さ約46.0cm×幅約32.8cm×奥行約17.5cm

電気ストーブのような容易に持ち運びが可能なのは、上記保護カバー等で養生しても、移動すること自体で電源コードに外力が加わる可能性がある。そのため、毎日1回、コンセントプラグ周りに損傷（電源コード根元部の傷の有無、コンセントプラグの変形等）が無いことを確認する。

電気ストーブは、使用時以外はコンセントプラグを必ず抜く。（誤ったスイッチONによる火災発生防止）

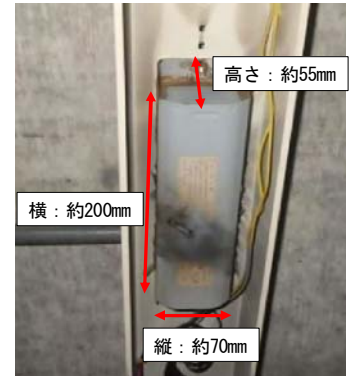
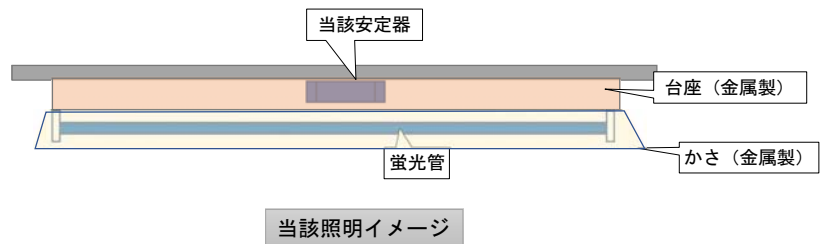
事象⑤：原子炉建屋2階北東側天井照明安定器の焼け跡について（2/2）

【原因】  
・当該安定器は、長期使用に伴う経年劣化により内部巻線が過熱し、これを保護するサーマルプロテクタが作動し照明への通電を遮断していた。この作動が繰り返されサーマルプロテクタに不具合が発生し作動不良になったことにより、当該安定器内部の巻線が異常過熱し、溶融、焼け跡の発生に至ったものと推定する。

補足：LED照明は安定器を有しておらず安定器の故障等による火災のリスクが低い。このため火災防止の観点からも計画的にLED照明への更新を進めてきた。なお、設置環境等によってはLED照明が使用できない箇所があるため、場合新しい蛍光灯に更新している箇所がある。

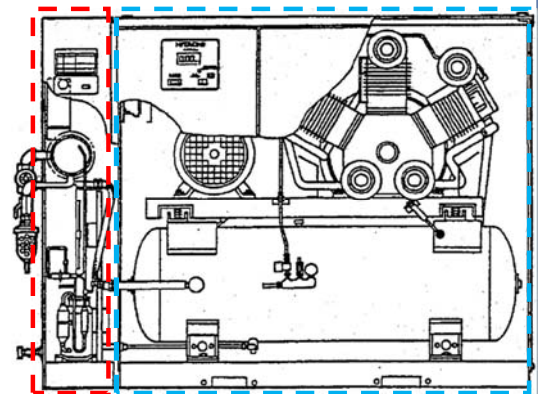
当該空気圧縮機概略図

※5：空気乾燥器部筐体内部にすず及びケーブルの焼損が確認された。

当該端子台、当該ケーブル等設備の復旧に必要な部位の修繕を実施する。また、今回の事象の原因となった記名板の変形による短絡事象を防止するための調達管理として、端子台又は端子台を有する設備等については、記名板が導電部に影響しない構造の端子台でなければ調達できないルールを構築した。

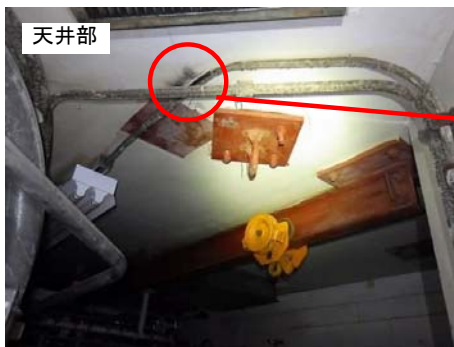
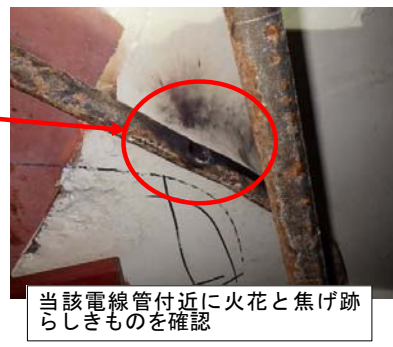
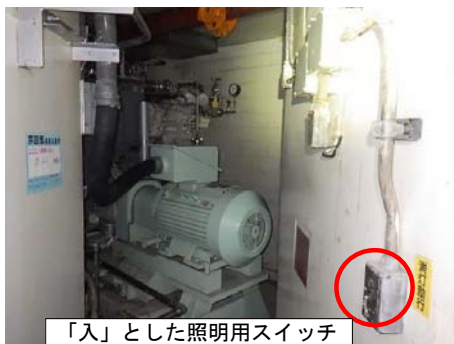
事象⑧：原子炉建屋2階北西側 天井部電線管付近の火花及び焦げ跡らしきものの確認について（2/3）

- ・開口が発生した際に、開口面に位置する当該ケーブルの被覆及び電線の一部に溶融、または断線等の損傷が発生した。
- ・完全には断線せず、当該ポンプ室の照明は使用継続。

- ・事象発生当日、当該ポンプ室入室のために当該スイッチを「入」としたタイミングで当該損傷部位の電線がケーブル同士で接触し短絡が発生、または当該損傷部位の電線が当該電線管に接触したことで地絡が発生した。

当該ケーブルの電線の一部に溶融や断線等の損傷が発生し電気抵抗が大きくなり発熱。徐々に損傷が進展していった。

今回の事象は、過去に実施した溶接作業における不適切なアースの取り付けに伴い、当該電線管に開口、当該ケーブルにわずかな損傷が発生し、その後、短時間の通電の都度、徐々に当該ケーブルの損傷が進展し、最終的に短絡または地絡事象が発生したことによるものと推定する。
