# 大名美恵子です

## 7月19日、東海第二原発の取水口防潮堤の不良工事部分を見てきました

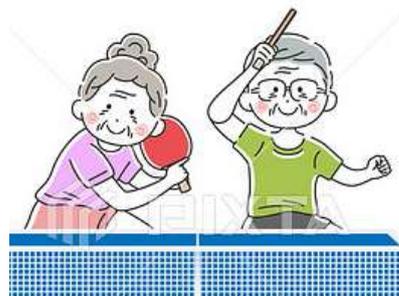
一段と暑さが厳しい今年。総合体育館で卓球をされている方から「ぜひ見に来てください」とお話がありました。以前から要望しておられたというネットは試合等で使用する台数分新しいネットに交換されていました。ネットをとめる金具は錆びたモノが多く、プレーに影響はないのか、今後確認していきたいと思いました。

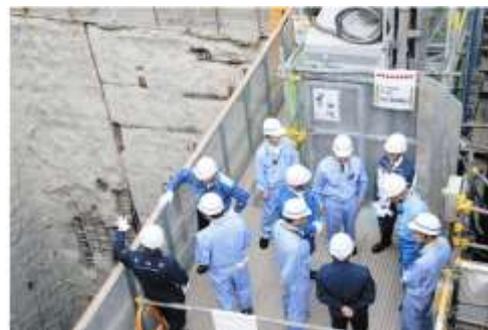
議会の原子力問題調査特別委員会は、19日、東海第二原発で行われている新規規制基準対応の工事で、大きな不良があった部分を視察してきました。原電自ら「安全対策工事の要」の工事と言ってきた部分です。写真ではなく実際にむき出しになった鉄筋、鉄筋カゴが70cm高どまりしていることを知ることができる場所などを見ましたが、「原子力発電所の防潮堤工事でこんなことがあっては絶対にならない」、改めて強く思いました。

北側の防護壁の基礎部分を足場から視察する首長ら。コンクリート壁の一部で鉄筋が露出しているのが見える＝東海村で(代表撮影) ⇒ 5月28日付東京新聞より。村議会もこの場を見てきました。

答：鋼製防護壁の施工に関して何が問題だったのかについて、地下水位が高いことが要因の一つと考えているが、工事の計画段階でも予想はしていた。溝を切って安定液を入れている時間が長いと影響がでてしまうということに気が付かなかった。責任については請負会社と協議をしている。

答：対策として二つ考えられる。一つは中実部だけで同じ強度を持たせる方法。もう一つは、地山側の外側に新たな土留めをつくって、不具合のあった地中連続壁を撤去した後、再施工する方法。現在、検討中である。
